## 03 鉄道事故等の発生状況

# 主な輸送障害の概要

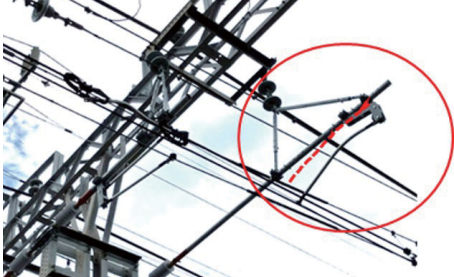
| 概況 | <p>総持寺駅～富田駅間（赤大路踏切道京都方）において架線金具が垂れさがり、同箇所を通過した4列車のパンタグラフが破損しました。京都線走行中の列車を最寄駅で停止させ、京都線の運転を見合わせました。順次、現場に到着した電気係員が点検を開始し、損傷した電車線設備の復旧を完了しました。同日18時45分より全線で運転を再開しました。</p> |
| 原因 | <p>架線設備取替工事において、架線金具取付部のボルトを貫通させずに施工完了したため、架線金具が落下しました。</p> <div><p>今回の状態                      正しい状態                      架線金具が外れた状態</p></div> |

| 取組事項 | <p>①工事施工時は架線金具の取付状態を複数人で確認し、確認した箇所にはマーキング（合いマーキング）を施します。</p> <p>②工事関係者に対して、今回の事象と取組内容の周知徹底を図り、対策の形骸化を防止してまいります。</p> <div><p>合いマーキング</p></div> |
